7-1 地震発生後の動き

7-2 当社の体制及び役割分担

7-5 緊急点検

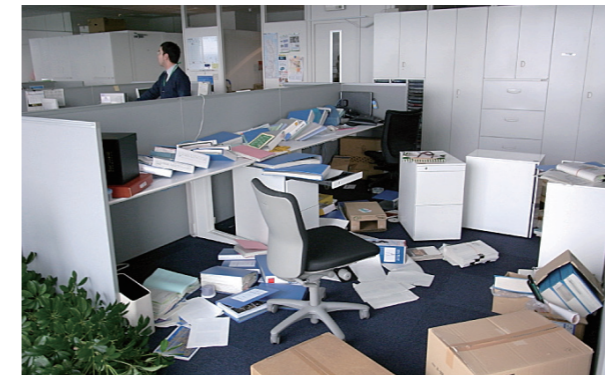
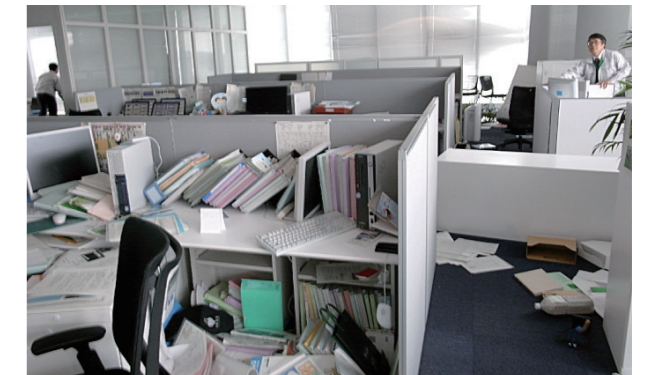
地震発生直後の当社本社内フロアの状況（2011.03.11 14:52）

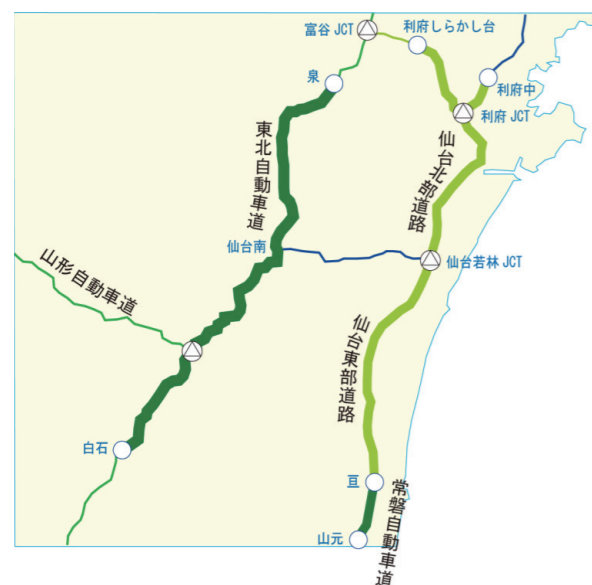
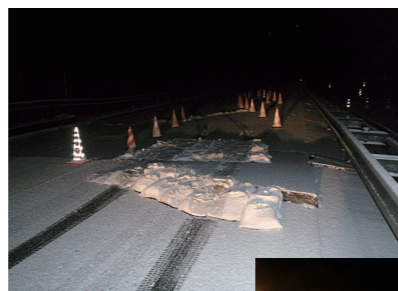
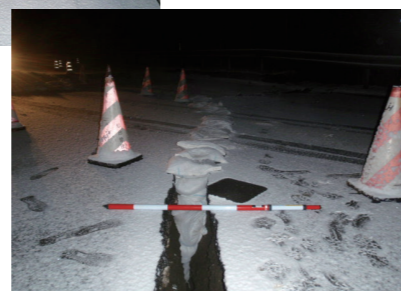
- ・のべ10班18名による体制：暗闇で雪の降る中、所々路面の段差を土嚢を積み、乗り越えながらの点検となった。

- ・3/12～3/19（8日間）のべ62班、131名により点検を実施：ネクスコ仙台管理事務所防対室の指示命令の下で本社応援社員と事業所社員での点検となった。

余震や津波警報発令のたびに点検を中止するなど、点検の安全確保には細心の注意を要した。
