13-1 舗装改良工事

13-1-1 本復旧工事の概要

13-6 対策工検討から設計まで

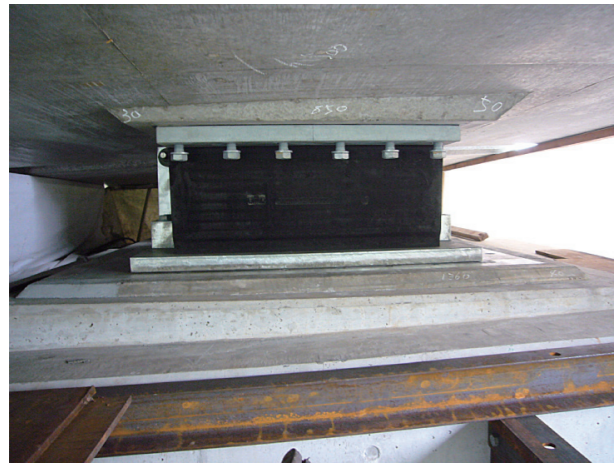
セットボルト取り外し

写真 13-1：仙台北部道路利府高架橋支承受替の状況（P43）

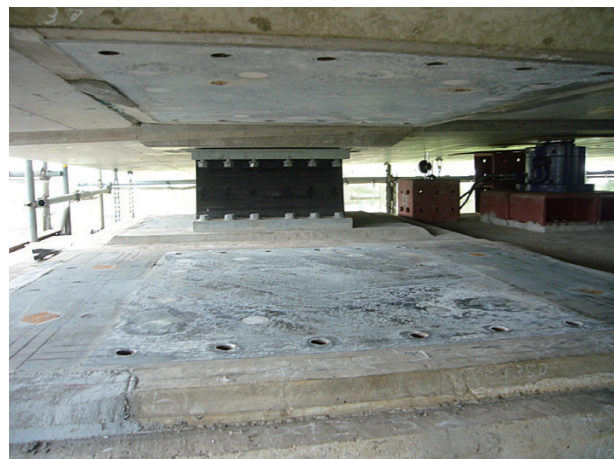
ゴム沓撤去完了

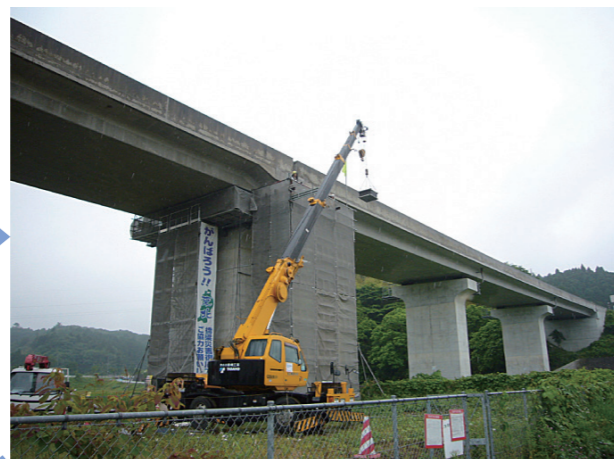
ゴム沓吊上げ

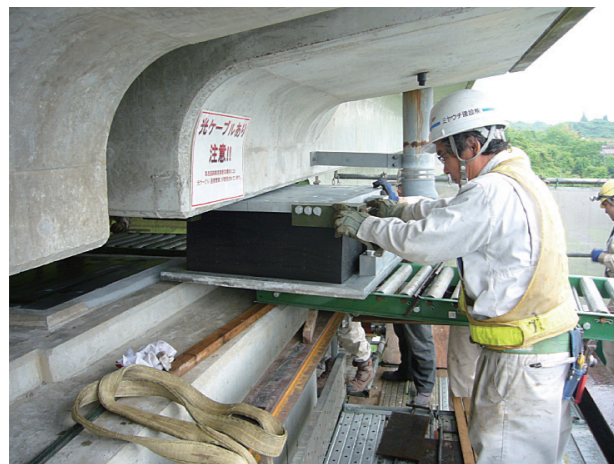
ゴム沓据付け

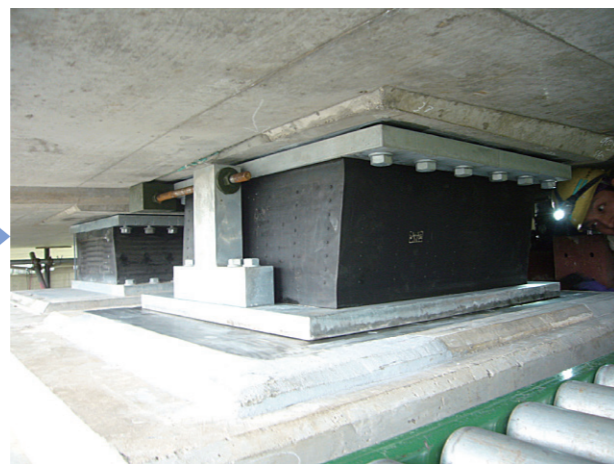
ゴム沓据付完了

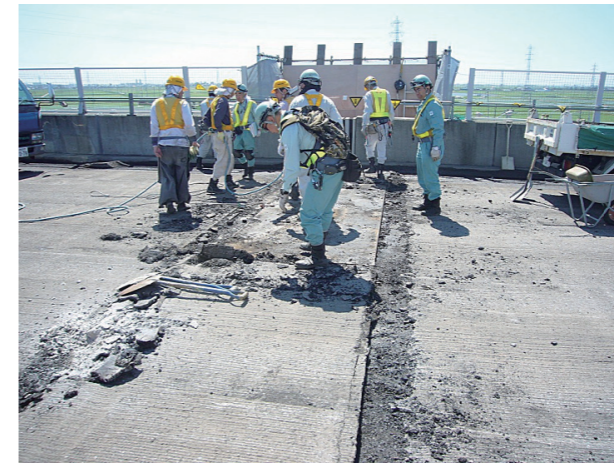
舗装撤去

写真 13-2：仙台東部道路東部高架橋ジョイント取替の状況

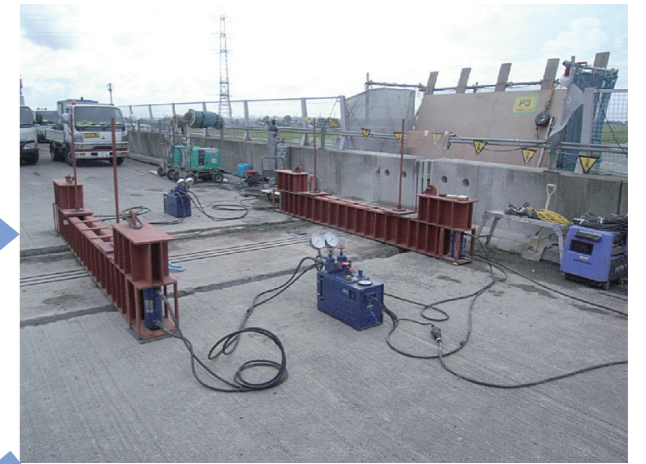
床版撤去梁設置

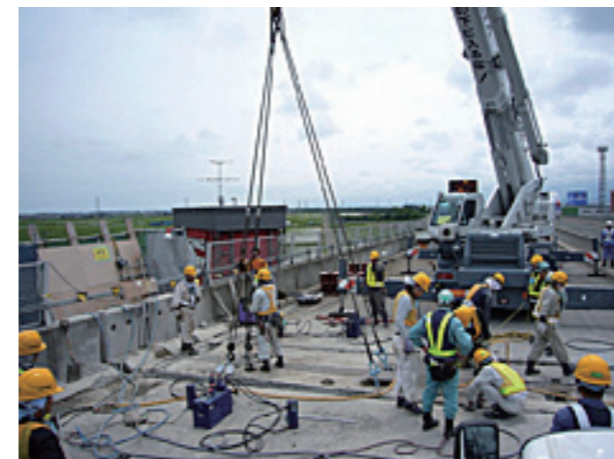
床版撤去

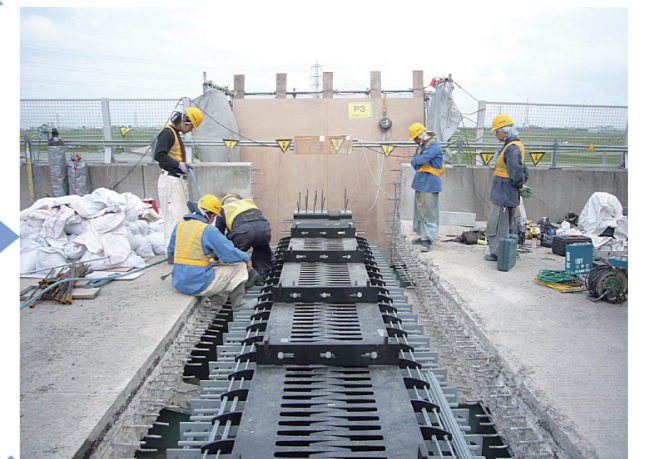
ジョイント据付け

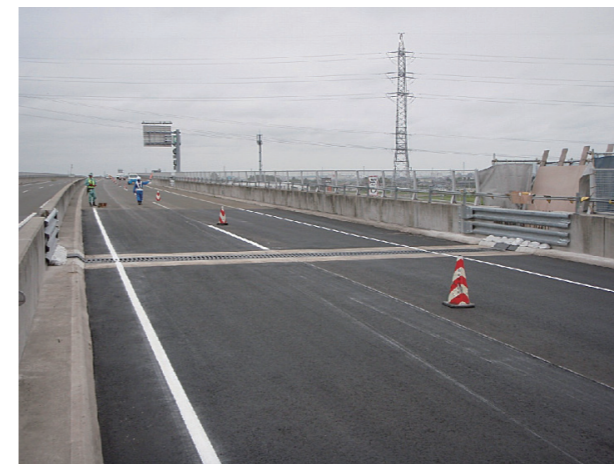
ジョイント取換完了

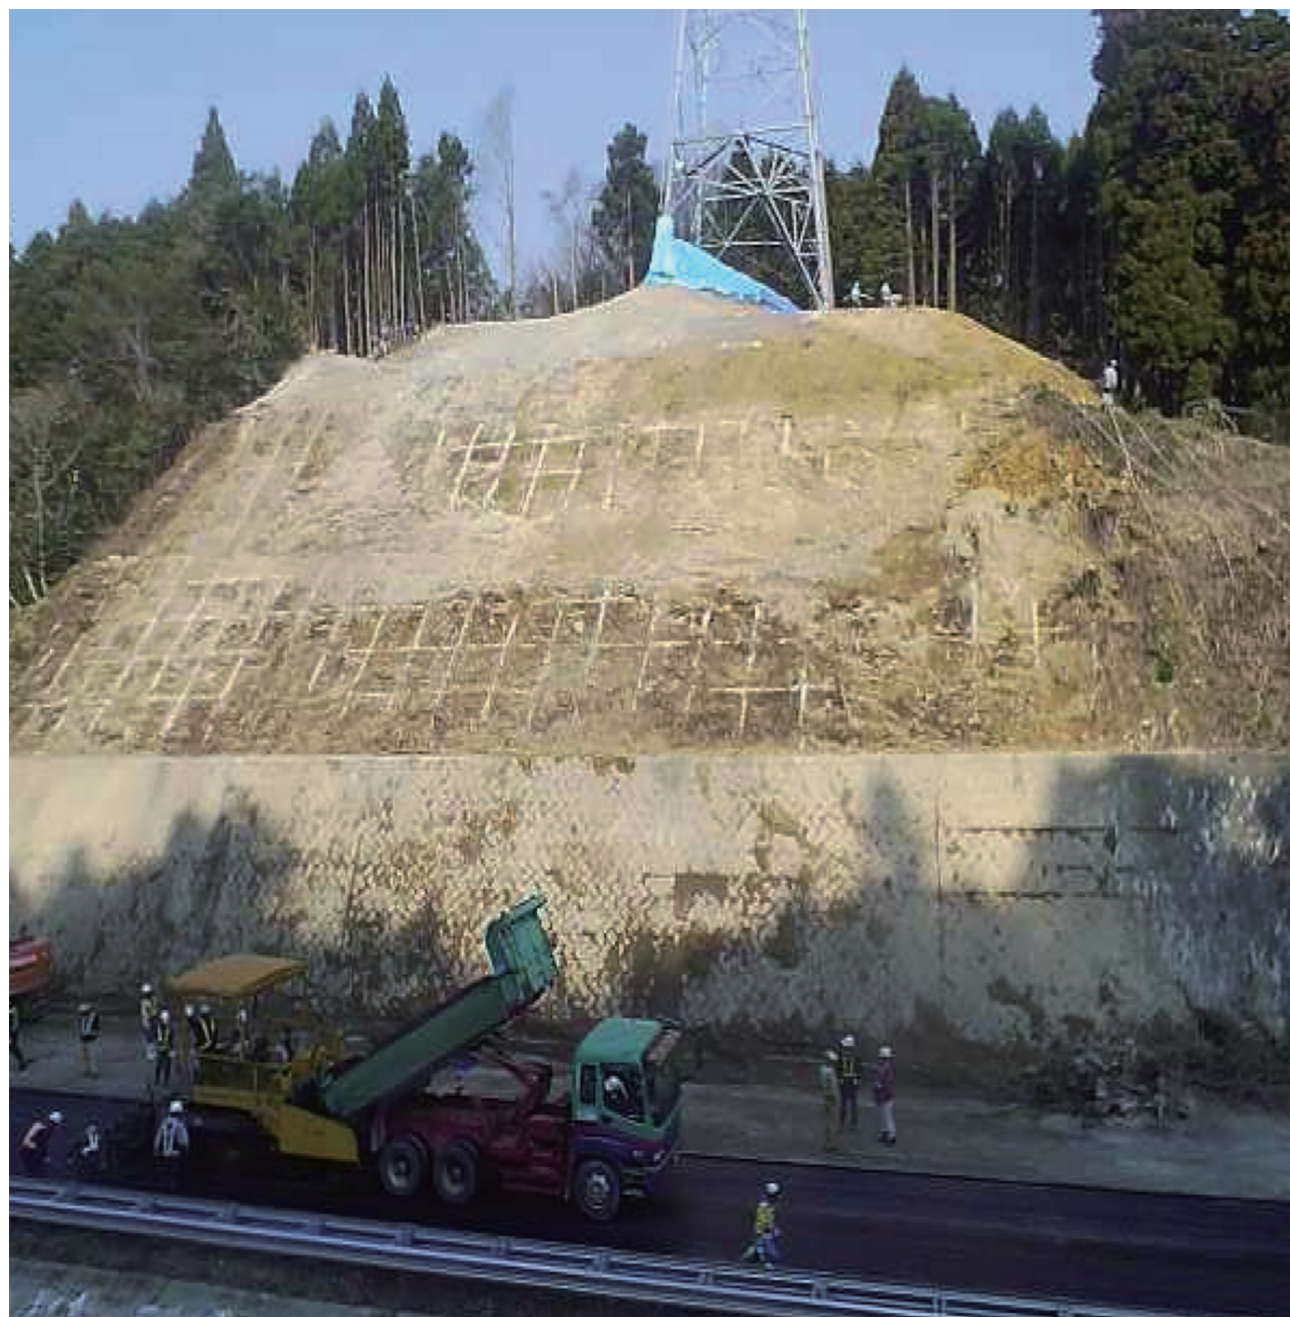
当該箇所は余震により切土のり面が崩壊したものである。東北電力の高圧電線鉄塔基礎部から崩落し、崩落土砂が本線を塞いだ。応急的に崩落土砂の撤去と撤去後のり面保護のためコンクリート吹き付けを実施したが、緩んだ土砂等の撤去は行ってないことから、本復旧のため、動態観測を行いながら調査ボーリング等必要な試験調査を行い、その結果に基づいた対策工を提案し、工事発注用資料を作成した

写真 13-3：いわき勿来IC～いわき湯本間（下り 158.35kp）の応急復旧状況
